RESUMEN EJECUTIVO – ENERO 2019

**ESTUDIO SOBRE
LA PROBLEMÁTICA
GENERADA POR
LA PROPAGACIÓN
DE INCENDIOS EN
FACHADAS
DE EDIFICIOS**

Col·legi/Associació d'Enginyers Industrials de Catalunya

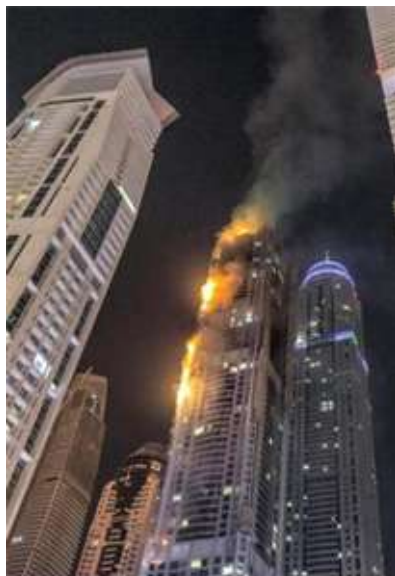
Edificio THE TORCH TOWER

Paneles MCM (revestimiento de paneles sándwich), con núcleo de PE.

- El fuego inició por colillas de cigarrillos arrojadas sobre macetas, las cuales se incendiaron y propagaron rápidamente la llama a través de la fachada de la torre.
- El incendio se dio apenas unas semanas después de que las autoridades final-

- Los paneles MCM han sido la principal razón por la cual el incendio se extendió tan rápidamente.

- Como parte de la investigación, la policía llevó a cabo experimentos para determinar si un incendio podría comenzar arrojando una colilla en macetas, descubriendo que sí podría hacerlo.
- El incidente reavivó las preguntas sobre la seguridad de los materiales utilizados en el exterior de edificios de gran altura. Una investigación realizada por la administración del Torch Tower, después de su incendio del 2015, encontró que la mayor parte del incendio fue debida al revestimiento y los paneles exteriores utilizados para la decoración o el aislamiento.
- Instalar material resistente al fuego a intervalos regulares en los edificios más antiguos, con el fin de eliminar parcialmente el revestimiento inflamable y agregar rociadores en los balcones. Estas son las opciones que se están considerando para mitigar la propagación del fuego por los revestimientos exteriores.

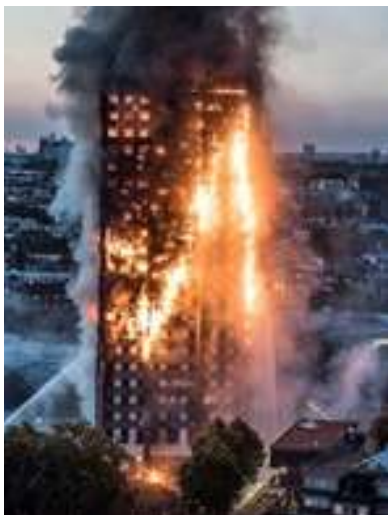
Edificio GRENPELL TOWER

Sistema de fachada ventilada. Ventilación de 50 mm, compuesto por un aislamiento de panel de espuma rígida de poliisocianurato de 150 mm (Celotex RS5000), paneles MCM de 3 mm (Reynobond PE) y hormigón prefabricado existente de 250 mm. Este tipo de fachada fue instalado en la remodelación del 2016.

- El incendio comenzó en un frigorífico, ubicado en la cuarta planta.
- Los paneles MCM han sido la principal razón por la cual el incendio se extendió

tan rápidamente desde las plantas inferiores hasta la parte superior.

- El revestimiento exterior creó cavidades que, en algunos casos, pueden causar lo que se conoce como “efecto chimenea”, extendiendo llamas en la cavidad en caso de no haber barreras contra incendios.

- Las cuatro fachadas se vieron afectadas y 22 apartamentos cercanos a la torre también fueron afectados.
- De acuerdo al British Standard, el uso de materiales combustibles en el sistema de revestimiento y cavidades extensas puede presentar tal riesgo en edificios altos. Deberían utilizarse materiales con combustibilidad limitada en edificios con plantas a más de 18 m de altura.

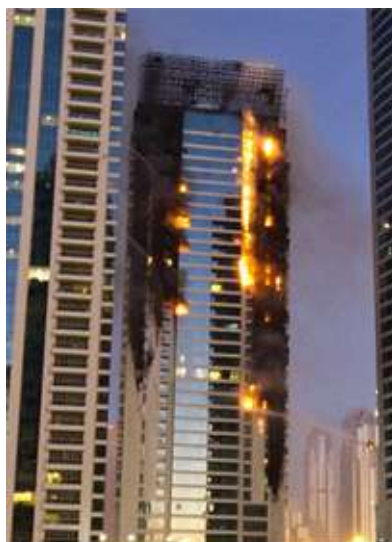
Edificio THE TORCH TOWER

- El gobierno de EAU está trabajando con expertos en seguridad para examinar los métodos que se pueden utilizar para retrasar la propagación de incendios en edificios antiguos con paneles MCM.

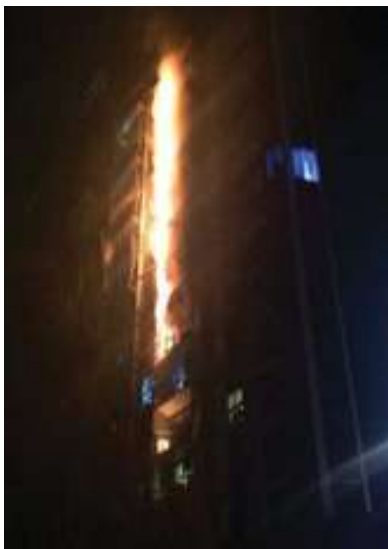
Edificio LACROSSE BUILDING

- Los paneles compuestos Alucobest de aluminio/polietileno no habían sido probados de acuerdo con la norma AS1530.1:1994-Prueba de Combustibilidad para Materiales.
- El manual técnico de Alucobest FR (fire resistance) detalla que ha sido sometido a una serie de pruebas internacionales de comportamiento de fuego, incluyendo la ASTM-84, etc. Sin embargo, no parece haber sido probado de acuerdo con la AS1530.1, y no cumple con los requisitos de C1.12 del BCA (Código de Construcción de Australia).

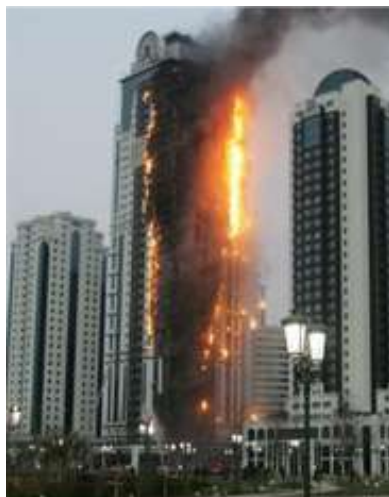
Edificio OLYMPUS TOWER

- El incendio se inició por trabajos de soldadura sin procedimientos adecuados en los pisos superiores.
- En dos horas, el fuego envolvió por completo los tres lados de la torre, las llamas se extendieron rápidamente hacia los pisos superiores, sin embargo, el daño fue solo superficial. También se alcanzó la esfera del reloj más grande del mundo, ubicada cerca del vértice superior del edificio.
- Los paneles MCM han sido la principal razón por la cual el incendio se extendió tan rápidamente.

- Originalmente, el edificio se llamaba “Olympus”, pero después de un incendio en abril de 2013, el complejo residencial restaurado recibió un nuevo nombre “Phoenix”.
- Durante cinco meses de trabajos de restauración, los constructores quitaron por completo toda la cubierta exterior del edificio quemado, limpiaron la torre de hollín, instalaron ventanas de doble acristalamiento y llevaron a cabo obras de revestimiento.
- Según los expertos que acudieron a Grozny para buscar la causa del incendio, los sistemas de fachada deberían diseñarse de tal manera que solo una parte del sistema se quemara durante un incendio. En el caso del incendio en Grozny, la fachada se quemó por completo, lo que, según los expertos, indica el uso de materiales de baja calidad.

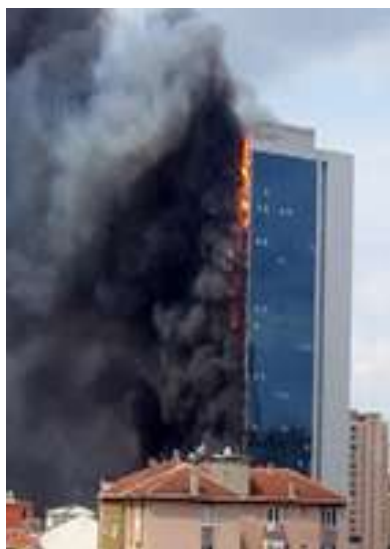
Edificio POLAT TOWER

- El incendio se inició en un aparato de aire acondicionado defectuoso. Los fuertes vientos y el material aislante de la fachada contribuyeron a su desarrollo.

- “El sistema de extinción de incendios del edificio se activó automáticamente. De lo contrario, nos podríamos haber enfrentado a un gran desastre”, dijo el alcalde Mustafa Sarigul a Associated Press, y afirmó que el interior de la torre no había sido dañado por las llamas.
